Das Wandmalereibild im Südschiff der Kirche zu „Maria unserer lieben Frauen“ in Zittau

Erstellung eines Konservierungs- und Restaurierungskonzeptes

Diplomarbeit 2008/2009
Kristin Hiemann

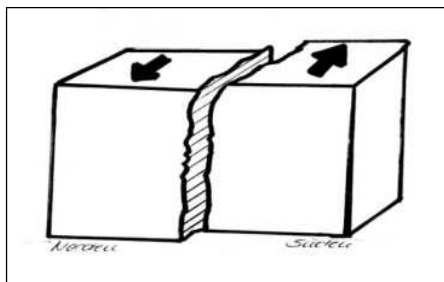
Abb.: 10 Skizze: Höhenversatz vom Mauerwerkrisse

Hauptschaden des Mauerwerkes ist ein großer Riss, der vertikal mittig durch die Nische verläuft. Dieser Riss weist einen minimalen Höhenversatz zwischen den Rissflanken auf (siehe Skizze). Es ist zu vermuten, dass der Riss durch das gesamte Mauerwerk geht, da an der Außenfassade in Höhe des Bildepitaphs ein ähnliches Rissystem verläuft.

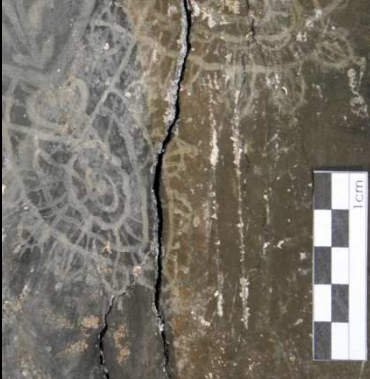
<p><u>Schadbild</u></p> <p>❖ Riss > 3 mm (Spaltriss)⁸²</p> <p><u>Beschreibung</u></p> <ul style="list-style-type: none">• offener Spaltriss mit Spaltöffnung > 3 mm• minimale Niveaudifferenz der Rissflanken (Spaltriss mit Höhenversatz)• Spaltung des kompletten Bildaufbaus – Mauerwerk, Putz, Grundierung, Malschicht vertikaler Rissverlauf <p>Abb.: 11</p>

Der Schaden im konstruktiven Aufbau der Wandmalerei bezieht sich auf den großen Riss im Mauerwerk. Ursachen dafür sind Bewegungen im Mauerwerk. Die Bewegungen im Mauerwerk der Kirche wurden durch konstruktiv statische Belastungen hervorgerufen, ausgelöst durch eine senkrechte Verschiebung der Oberfläche oder eines Punktes im Baugrund in Richtung der Schwerkraft (Setzung). Die Oberflächen des Mauerwerkes oder des Baugrundes haben ihren Spannungszustand verändert und sich deformiert. Es bestehen mehrere Möglichkeiten für diese Bewegungen:

starken Dachlast kann ausgeschlossen werden, da das Dach mit seinem Gewicht nicht auf der Ostwand des Südschiffes aufliegt. Ein Rissmonitoring im Zeitraum von April bis Mai offenbarte, dass sich der große Mauerwerkriss in seiner Breite nicht verändert hat. Eine Rissentwicklung fand nicht statt.

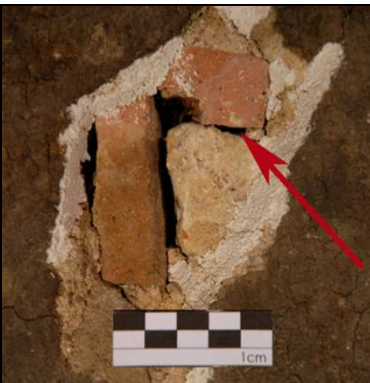
<p><u>Schadbild</u></p> <p>❖ Fehlstelle Fugenmörtel⁸³</p> <p><u>Beschreibung</u></p> <ul style="list-style-type: none">• Ausbrüche im Fugenmörtel• Vorhandensein von Mörtelmaterial unterhalb der Ausbrüche oder Totalverlust des Fugenmörtels <p>Abb.: 21</p>

Folgeerscheinungen der genannten Ursachen sind die Schadbilder des Fugenmörtels. Der sichtbare Fugenmörtel weist einen Verlust der kohäsiven Bindekraft der Kornlagen an der Oberfläche auf. Das Fugenmaterial sandet ab, was letzten Endes zum Verlust des Mörtels führt. Schadbegünstigend können das Bindemittel-Zuschlagsverhältnis sowie der Abbau von Bindemittel im Fugenmörtel sein. Die in der Kartierung ersichtliche Häufung der Risse < 3 mm im Putz I und Putz II entlang des Mauerwerkrisses sprechen ebenfalls für einen direkten Zusammenhang mit einer konstruktiv statischen Belastung.¹⁰⁰

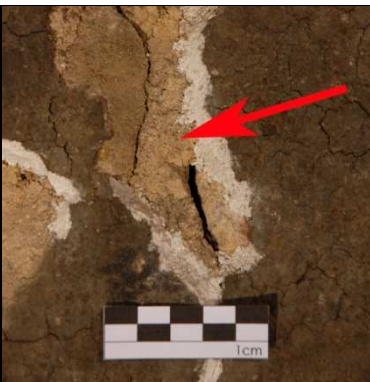
<p><u>Schadbild</u></p> <p>❖ absandender Fugenmörtel⁸⁴</p> <p><u>Beschreibung</u></p> <ul style="list-style-type: none">• Verlust der kohäsiven Bindekräfte der Kornlagen der Oberfläche• Substanzverlust bei geringer mechanischer Beanspruchung <p>Abb.: 13</p>

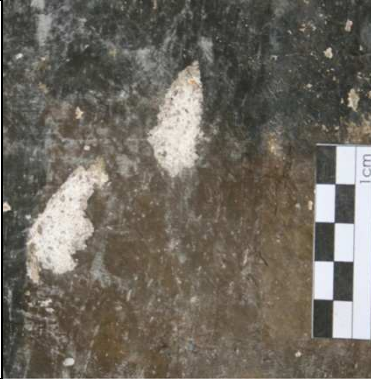
<p><u>Schadbild</u></p> <p>❖ Putzausbrüche⁸⁵</p> <p><u>Beschreibung</u></p> <ul style="list-style-type: none">• Materialverlust des Putzes• geringeres Niveau als die ursprüngliche Oberfläche• variieren in Größe, Form und Aussehen• scharfe Abbruchkanten <p>Abb.: 14</p>

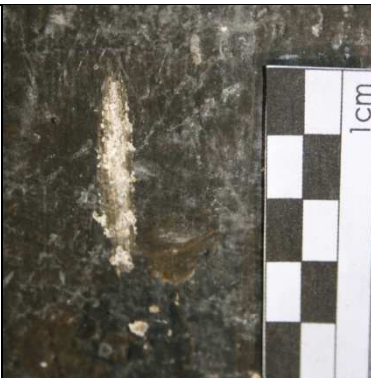
<p><u>Schadbild</u></p> <p>❖ Kratzer⁸⁶</p> <p><u>Beschreibung</u></p> <ul style="list-style-type: none">• längliche, vertikale Ausbrüche im Putz• geringeres Niveau als die ursprüngliche Oberfläche• variieren in ihrer Länge• teilweise eingedrückte Malschicht in den Ausbrüchen <p>Abb.: 15</p>

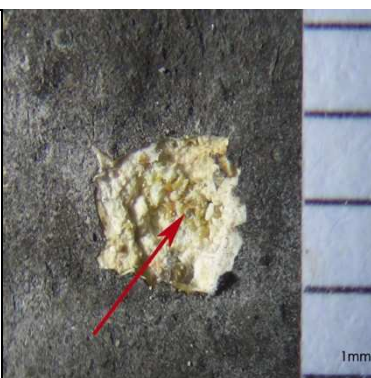
<p><u>Schadbild</u></p> <p>❖ Putzausbruch über Einzelkorn⁸⁷</p> <p><u>Beschreibung</u></p> <ul style="list-style-type: none">• runder Ausbruch des Putzes über dem roten Tonmineral• sind millimetergroß• scharfe Bruchkanten <p>Abb.: 16</p>

Putz I weist, wie oben schon erwähnt, das Schadbild des Putzausbruchs über Einzelkorn auf. Grund dieses Phänomens ist das Quellverhalten von eisenhaltigen Tonmineralen im Putz. Es handelt sich bei diesen Tonmineralen um Minerale der Smectit-Gruppe. Sie sind interkristallin quellfähig, nehmen also schon bei erhöhten Luftfeuchten im Raum Wasser in ihre Zwischenschichten im Kristallgitter auf und quellen dabei. Das Gleiche geschieht bei der Aufnahme von flüssigem Wasser.¹⁰¹ Durch die Wassereinlagerung in den Tonmineralen quillt das Zuschlagskorn und nimmt an Volumen zu. Der Druck, der bei einer

Volumenzunahme des Tonzuschlags entsteht, führt zur Sprengung des Putzes der darüberliegenden Grundierung und Malschicht. Das Ergebnis ist ein 1-2mm breiter Putzausbruch. Eine Besonderheit innerhalb der Putzausbrüche ist erst unter dem Mikroskop und durch naturwissenschaftliche Analysemethoden erkennbar: Um die gequollenen Tonmineralien lagern sich kreisförmig Gipskristalle an. Wie diese Gipskristalle entstehen, und wo sie ihren Ursprung haben, ist unklar. Die Bindemittelanalyse des Putzes I ergibt keinen Nachweis von Gips im Putz.¹⁰²

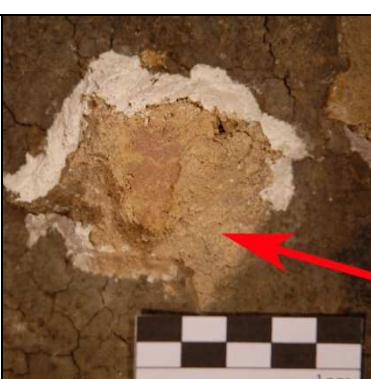
<p><u>Schadbild</u></p> <p>❖ absandender Putz⁸⁸</p> <p><u>Beschreibung</u></p> <ul style="list-style-type: none">• Verlust der kohäsiven Bindekräfte der Kornlagen der Putzoberfläche• Substanzverlust bei geringer mechanischer Beanspruchung <p>Abb.: 17</p>

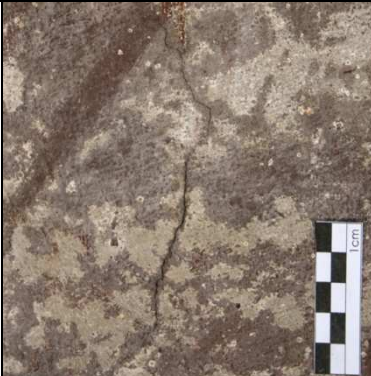
<p><u>Schadbild</u></p> <p>❖ Riss < 3 mm (Spaltriss)⁸⁹</p> <p><u>Beschreibung</u></p> <ul style="list-style-type: none">• offener Spaltriss mit Spaltöffnung < 3 mm• keine Niveaudifferenz der Rissflanken (Spaltriss ohne Höhenversatz)• Spaltung der Putzoberfläche, nicht des kompletten Putzaufbaus• vertikaler Rissverlauf <p>Abb.: 18</p>

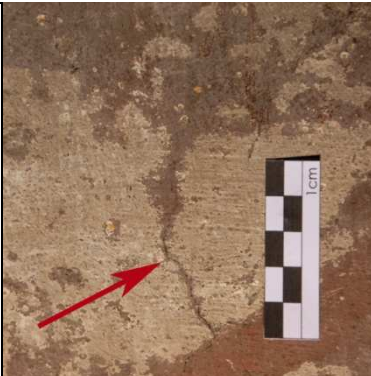
<p><u>Schadbild</u></p> <p>❖ Haarriss⁹⁰</p> <p><u>Beschreibung</u></p> <ul style="list-style-type: none">• Risse ohne sichtbare Öffnung an der Putzoberfläche• größtenteils vertikaler Rissverlauf <p>Abb.: 19</p>

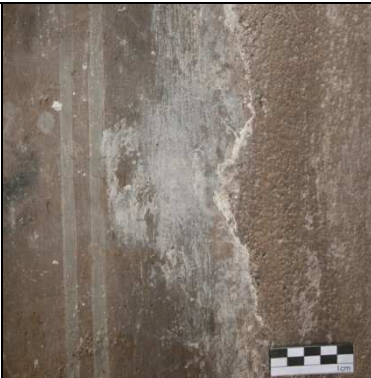
<p><u>Schadbild</u></p> <p>❖ Grauschleier⁹²</p> <p><u>Beschreibung</u></p> <ul style="list-style-type: none">• Materialbestandteile des Putzes III sogenannte <i>Putzschlieren</i> auf der Maleroberfläche (?)• über Oberflächenniveau der Malerei• unterschiedliche Auftragsdicke <p>Abb.: 20</p>

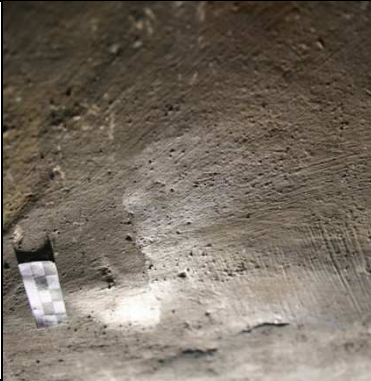
<p><u>Schadbild</u></p> <p>❖ Glanzstellen⁹⁶</p> <p><u>Beschreibung</u></p> <ul style="list-style-type: none">• glänzende, spiegelnde Oberfläche• Veränderung des ursprünglichen Brechungsindex der Malerei• nur im Streiflicht erkennbar <p>Abb.: 24</p>

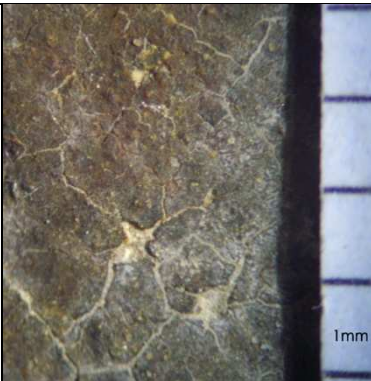
<p><u>Schadbild</u></p> <p>❖ Weißschleier⁹⁷</p> <p><u>Beschreibung</u></p> <ul style="list-style-type: none">• weiße auf der Oberfläche aufliegende Kleinstpartikel, die sich zu einer Schicht zusammenlagern• milchiges Erscheinungsbild <p>Abb. : 25</p>

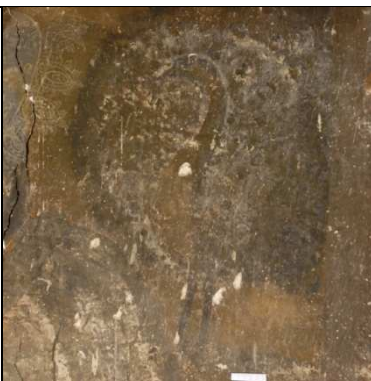
<p><u>Schadbild</u></p> <p>❖ Farbveränderungen⁹⁸</p> <p><u>Beschreibung</u></p> <ul style="list-style-type: none">• Verdunklung der Maleroberfläche• ursprüngliche Farbigkeit nicht erkennbar - Pigmentveränderung <p>Abb.: 26</p>

Ein weiterer Schaden durch Materialveränderungen sind bräunlich schwarze Farbveränderungen an der Maleroberfläche der Pfauendarstellung. Die Pfauen sind in ihrer ursprünglichen Farbigkeit nicht mehr zu erkennen. Die Rasterelektronenmikroskopische Analyse einer Probe ergab den Nachweis von Blei in der Malschicht.¹⁰³ Das lässt auf Bleiweiß als Pigment schließen. Das Bleiweiß könnte sich durch Schadstoffe aus der Luft zu Bleisulfid oder Bleisulfat umgewandelt und eine schwarz bis braune Farbveränderung angenommen haben.

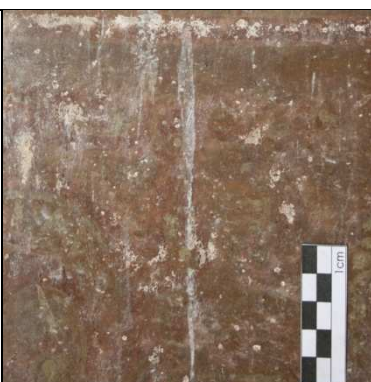
<p><u>Schadbild</u></p> <p>❖ Farbspritzer⁹⁹</p> <p><u>Beschreibung</u></p> <ul style="list-style-type: none">• zumeist vertikaler Verlauf• liegen über Oberflächenniveau• zum Teil milchig transparent bis hin zu dicken „Farbnasen“ <p>Abb.: 27</p>
