Das Wandmalereibild im Südschiff der Kirche zu „Maria unserer lieben Frauen“ in Zittau

Erstellung eines Konservierungs- und Restaurierungskonzeptes

Diplomarbeit 2008/2009
Kristin Hiemann

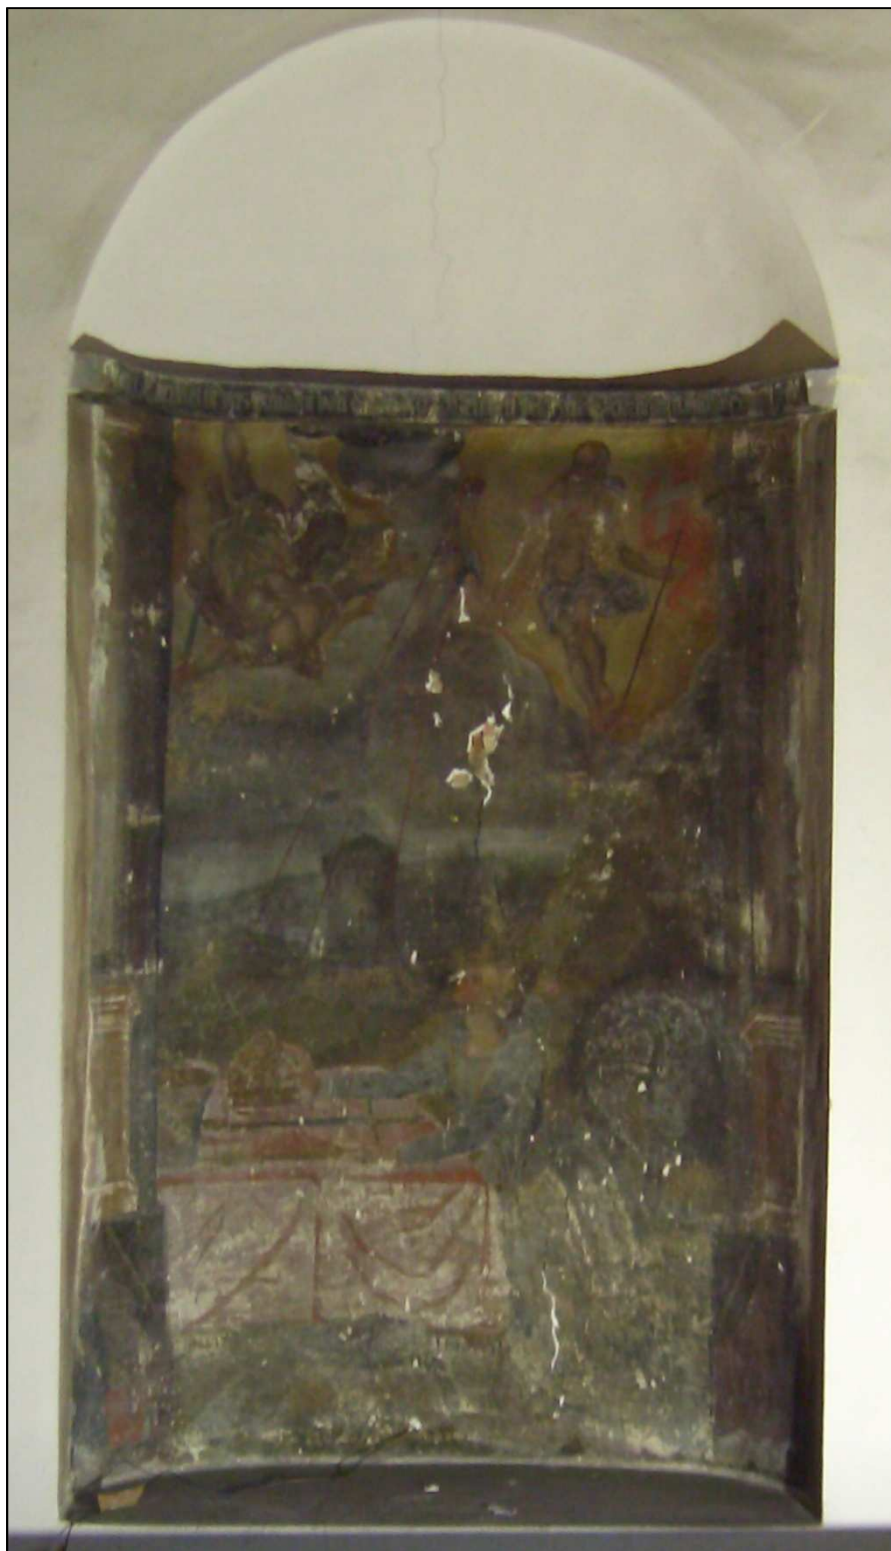
Vorzustand

Maße 1,82m x 3,5m

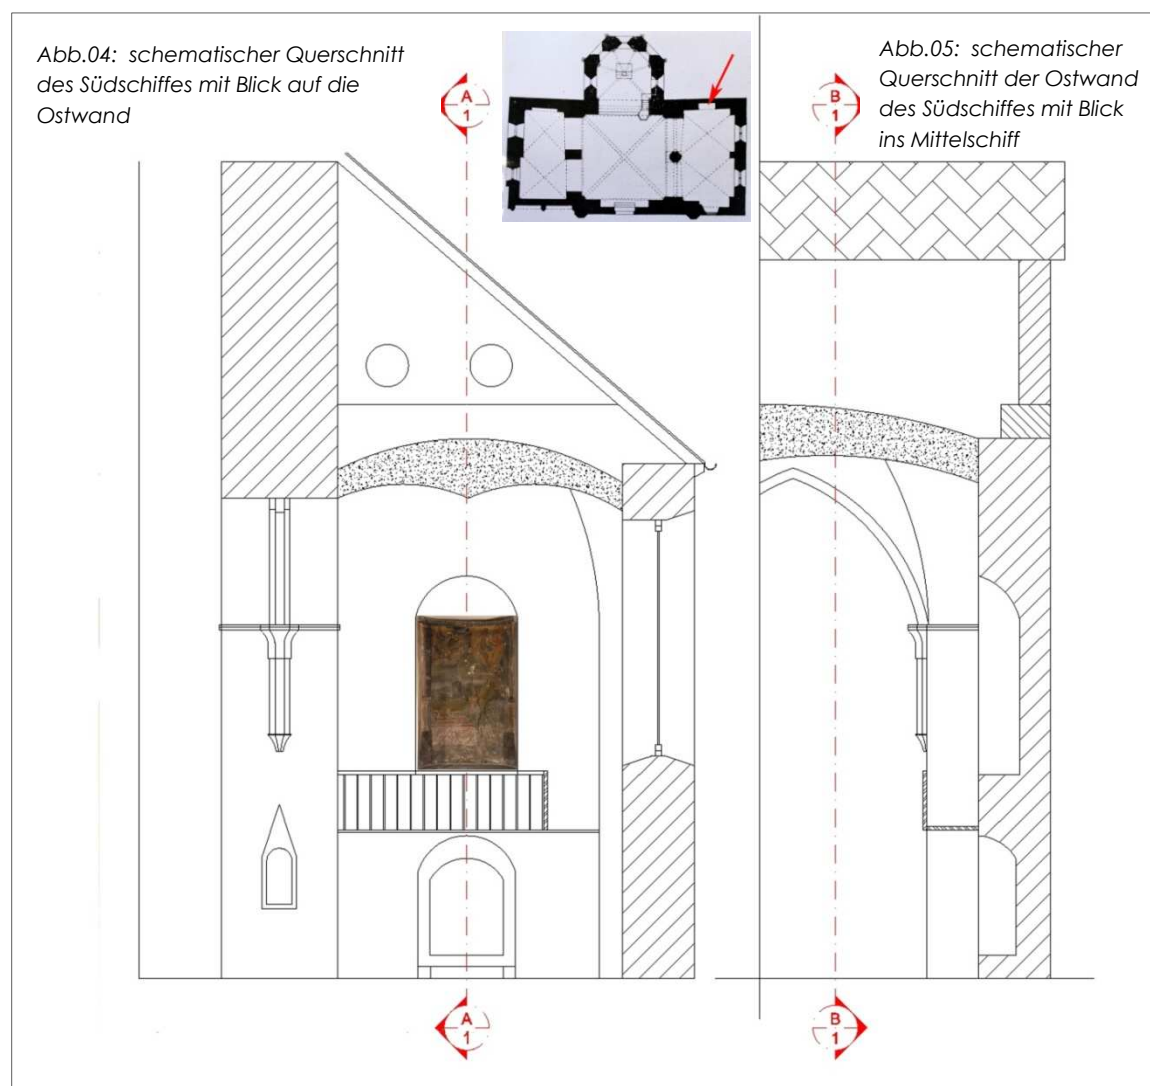
Das Wandbild des Glasermeisters Franz Heintze befindet sich in Höhe der Empore auf der Ostwand des südlichen Seitenschiffes. Die Malerei des ursprünglichen Epitaphs ist innerhalb einer ellipsenförmigen Nische in der Wand angelegt. Der obere Abschluss der Nische endet in der Form einer Kalotte. Die Länge der unteren geraden Abschlusskante beträgt 1,82m, die Höhe der Wandmalerei inklusive des Schriftbandes 2,67m. Die Breite der Malerei unter Einbezug der Nischenwölbung beträgt 2,66m. Der Abstand zum nördlichen Pfeiler misst 1,39m, der Abstand zum südlichen Pfeiler 1,42m und die Entfernung zum Boden der Empore 0,97m.

Die folgenden schematischen Querschnitte visualisieren die Position der Malerei innerhalb der Ostwand des südlichen Seitenschiffes. Der Grundriss ist aus GURLITT 1906 entnommen.²⁶

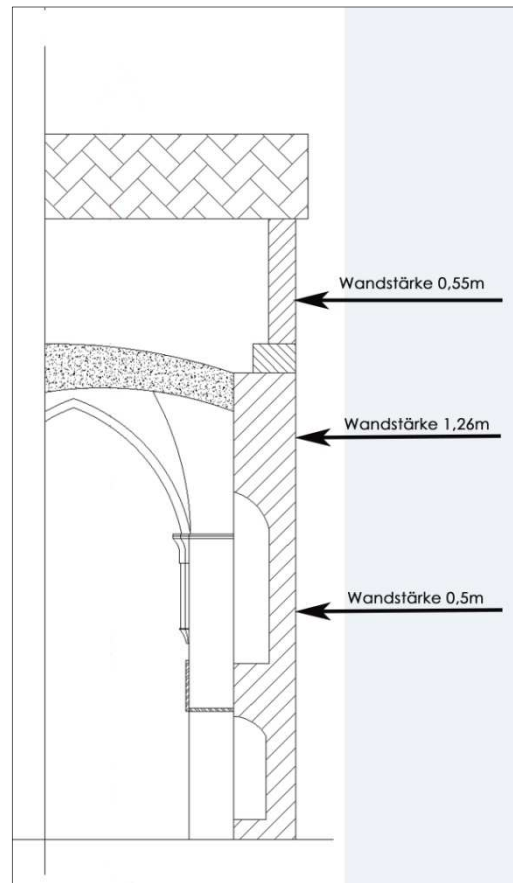
Abb.:09 schematischer Querschnitt durch die Ostwand des Südschiffes mit Blick nach Norden

Der Verbund des Mauerwerkes auf dem Dachboden ist auf Grund der teilweise verputzten Fläche nicht eindeutig auszumachen. Zwei unterschiedliche Ziegellängen von 12-13cm x 8cm (Binder) und 30cm x 8cm (Läufer) sind zu erkennen. Die Lage von Läufer und Binder lassen vermuten, dass diese in einem Blockverband angeordnet sind. Die Wandstärke auf dem Dachboden beträgt 0,55m. Auf der Höhe der Wandmalerei kann eine Wandstärke von ungefähr 1,26m berechnet werden. Innerhalb der Rundnische, an der dünnsten Stelle des Mauerwerkes ergibt sich eine Wandstärke von ungefähr 0,5m. Der Querschnitt eines Aufrisses von der Ostwand des südlichen Seitenschiffes verdeutlicht die unterschiedlichen Wandstärken.

Wie erwähnt ist der sichtbare Bereich des Ziegelmauerwerkes innerhalb der Fehlstelle im oberen Drittel der Wandmalerei geprägt von späteren Veränderungen. Diese Vermutung stützt sich auf der Besonderheit, dass von den dort sichtbaren Ziegeln, ein Ziegel senkrecht zum Ziegelmauerwerk steht. Dies ist unüblich, da die Struktur des Ziegelmauerwerks unterbrochen wird. Es besteht somit die Vermutung, dass der Ziegel nachträglich eingebaut wurde und eine Fehlstelle im Mauerwerk schloss.⁵⁶

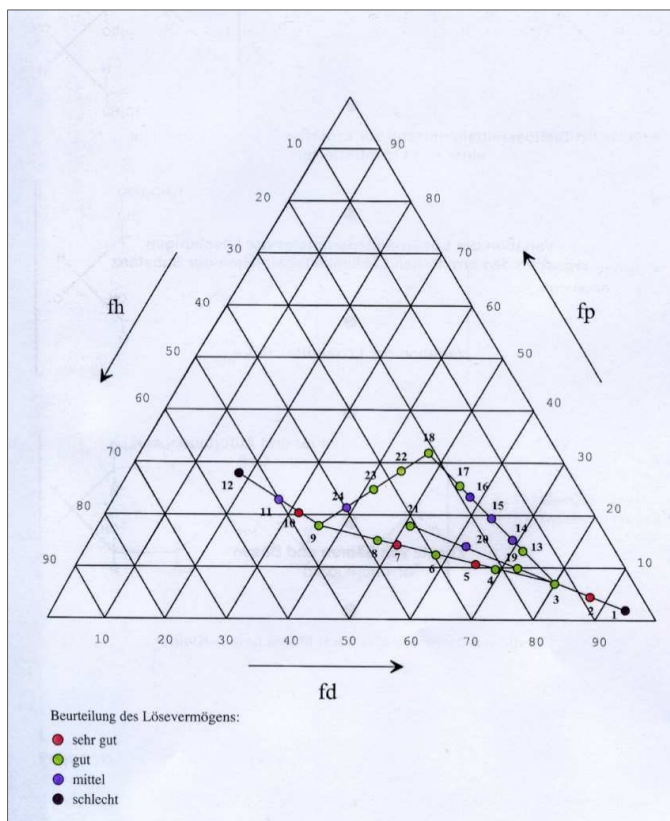
Abb. 28.: Lösemitteldreieck nach Teas mit der Beurteilung der Lösebereiche der Farbspritzer

Der Lösemittelbereich der Farbspritzer veranschaulicht das Lösemitteldreieck nach Teas. Die besonders polaren und unpolaren Gemische (Wasser und Siedegrenzbenzin) lösten die Farbschicht der Probe nicht. Die weiteren Testgemische zeigten alle einen guten bis sehr guten Löseerfolg. Das bedeutet für die Farbschicht, dass für den Lösemittelbereich relativ viele Lösemittel in Frage kamen.

Ergebnis der Anwendung der Lösemittel auf der ursprünglichen Oberfläche: Alle verwendeten Mittel lösten die Farbspritzer. Bei fast allen Gemischen löste sich allerdings auch die ursprüngliche Malschicht mit oder veränderte die Farbe in Form einer Aufhellung oder eines Schleiers. Aus diesem Grund fiel die Entscheidung, das weniger
